Rapport d'inspection de la ligne 1, du 13/5/2013

Ligne de 63 000 bph

Transport de bouteilles sur chaîne en inox avec lubrification à l'eau et au savon

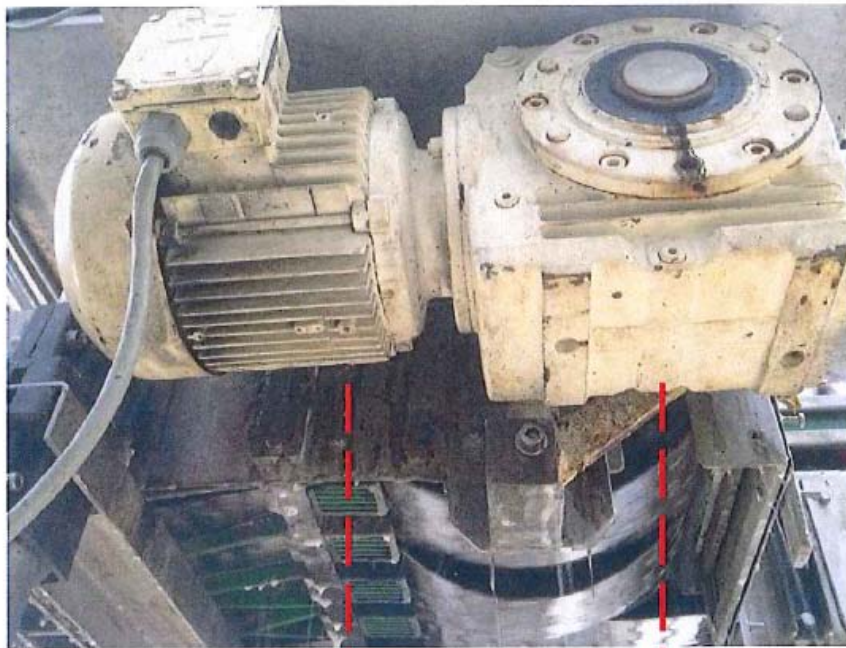
**1. Nous avons constaté des sauts de chaîne sur la poulie motrice, ce qui cause des chocs sur la chaîne**

Cause : trop faible affaissement de la bande.

Celui-ci représente 200 mm côté entraînements à la sortie pasteur, étant les moteurs M70 (en bas) et M71 (en haut). Nous recommandons 450 mm. Voir ci-dessous.

**200 mm = NOT OK**

It is recommended to create a catenary sag just behind the sprocket which provides a complete discharge of the chainload.

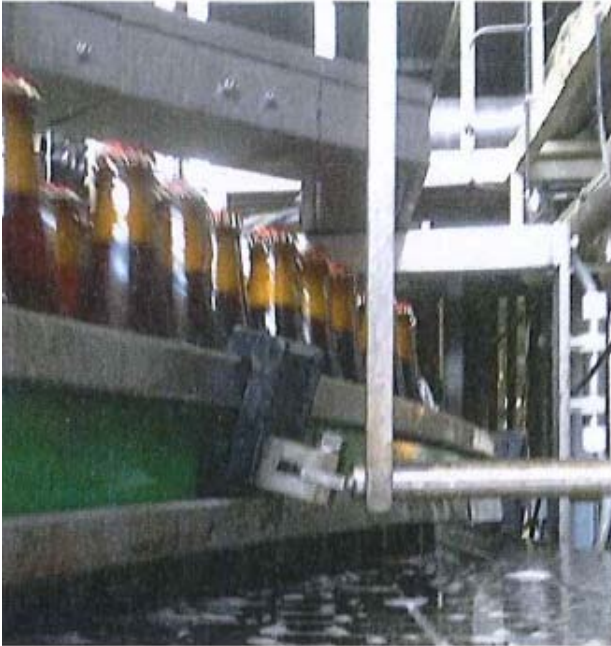
- À certains endroits, les appuis porte-guidage sont cassés et le guidage latéral est de travers.

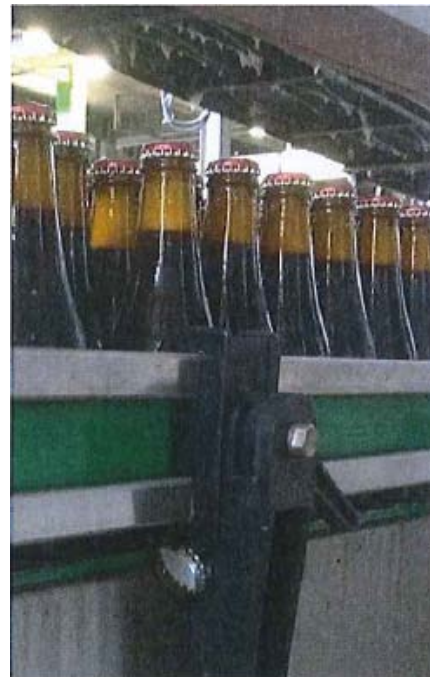
- Il faut que le guidage latéral soit parallèle à la paroi des bouteilles. Constat : à certains endroits, le guidage latéral est de travers ; sous la pression, la bouteille risque de se renverser et éventuellement de tomber.

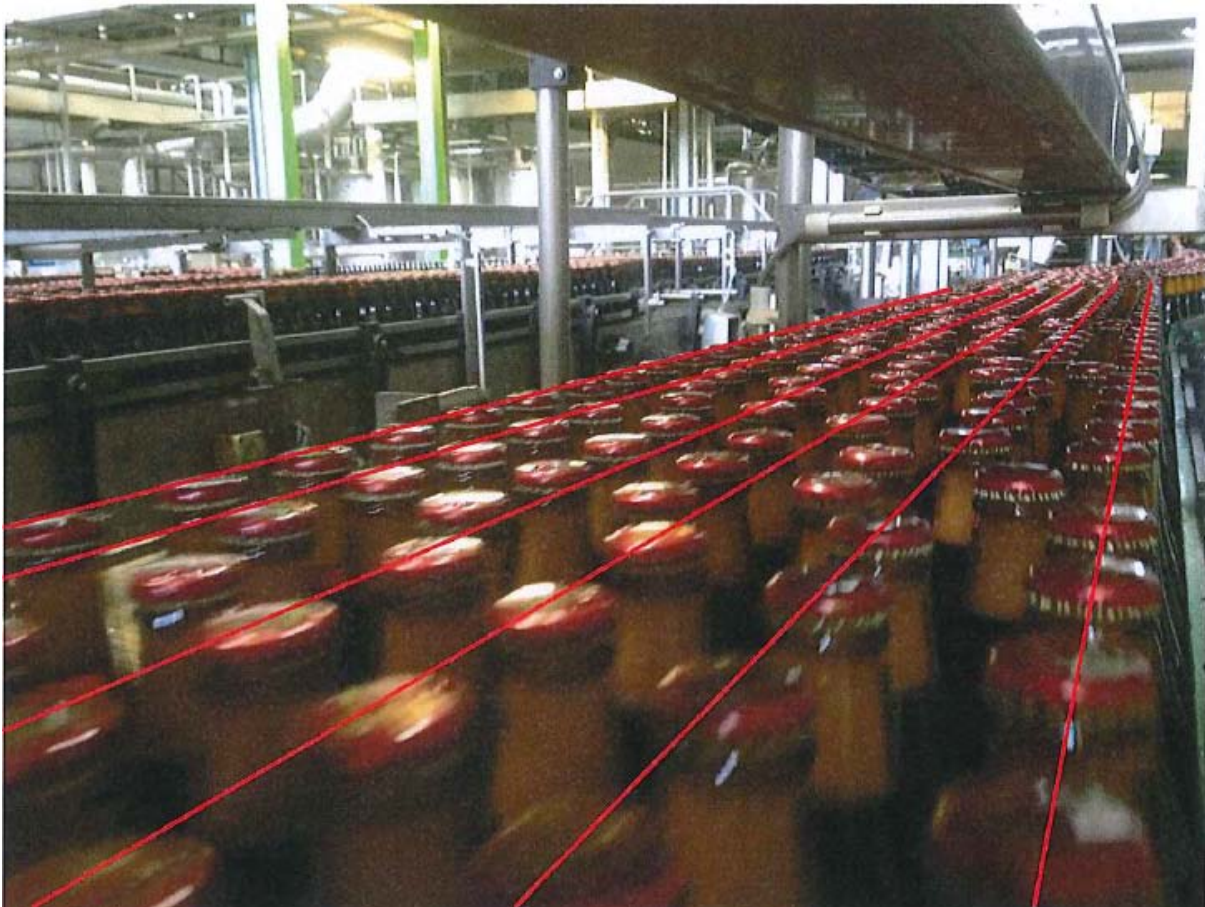
- Largeur interne de l'entrée pasteur en haut et en bas :  
Le guidage latéral s'élargit et se rétrécit à certains endroits. Résultat : le guidage peut être exposé à d'énormes forces de pression.  
Pour une bouteille d'un diamètre de 58,5+1,2 mm, nous calculons, en fonction d'un convoyeur à chaîne comptant 6 voies, une largeur idéale de **323 mm**.  
*La largeur moyenne effective représente 335 mm.*

Les bouteilles ne sont pas bien alignées → guidage latéral trop large

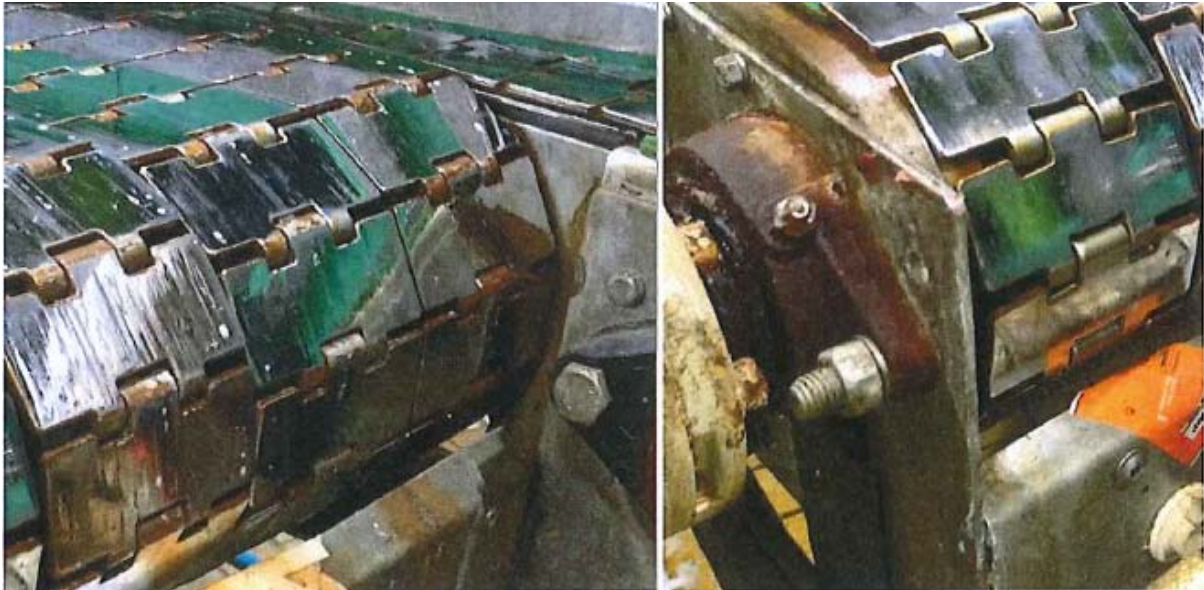
À la sortie de l'Etima, nous avons constaté de la corrosion sur la chaîne.  
Raison : inconnue – serait-ce l'action d'un produit chimique ??

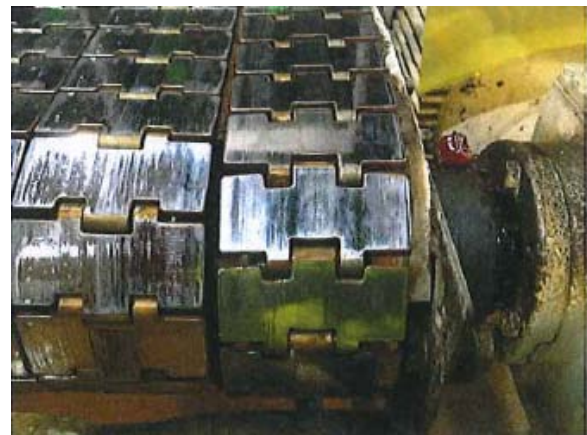
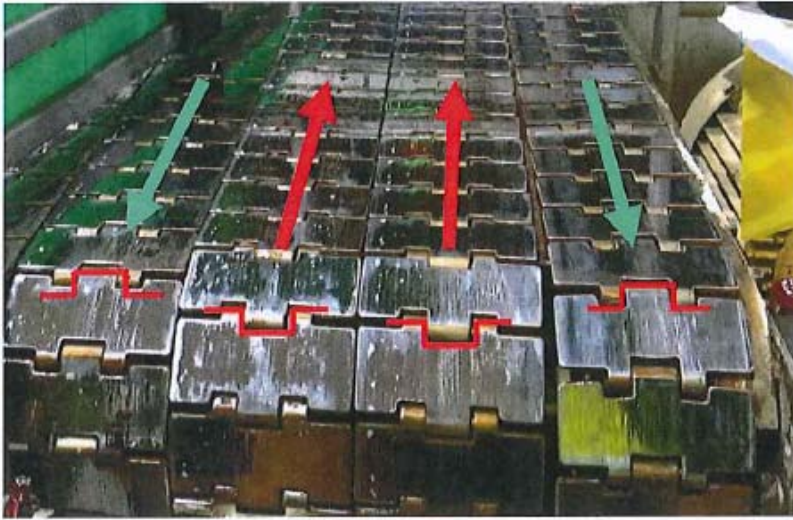
La chaîne est mal posée à 5 endroits ;

La direction importe surtout dans les zones inliner et outliner → risque accru de renversement des bouteilles lorsque la chaîne a été posée dans le mauvais sens.

- M 71 voie 2
- M 79B – 1 1<sup>e</sup> chaîne de l'inliner Etima A
- M 79B – 1 4<sup>e</sup> chaîne de l'inliner Etima A
- M 81 les deux voies médianes

Les chaînes de M 81 n'ont pas toutes la même direction.

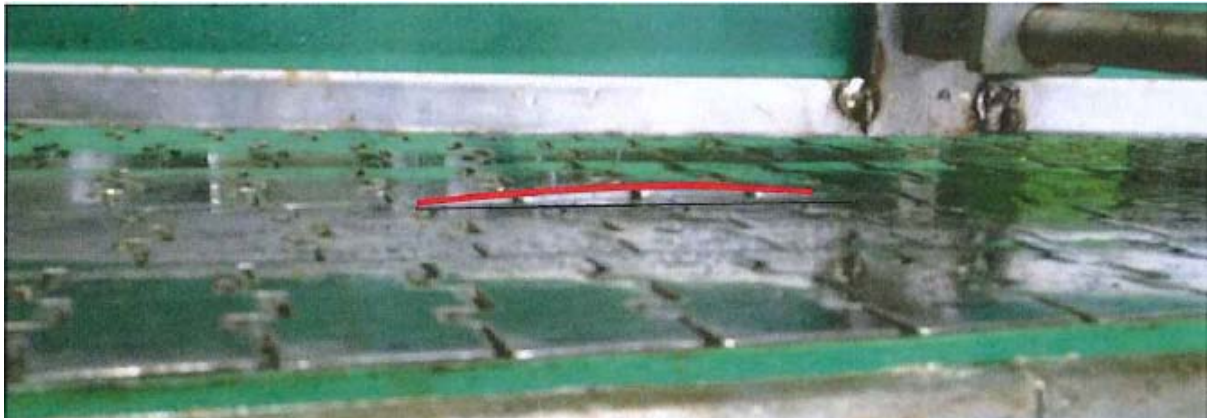
Sur la chaîne 3, troisième voie de la remplisseuse outliner du moteur M 83, nous avons constaté de l'encrassement entre la chaîne et le guidage du bas, ce qui provoque le soulèvement de la chaîne à cet endroit.

Ceci peut entraîner le renversement de bouteilles, certainement dans cette zone-là.
