Rapport d'inspection de la ligne 1, du 13/5/2013

Ligne de 63 000 bph

Transport de bouteilles sur chaîne en inox avec lubrification à l'eau et au savon

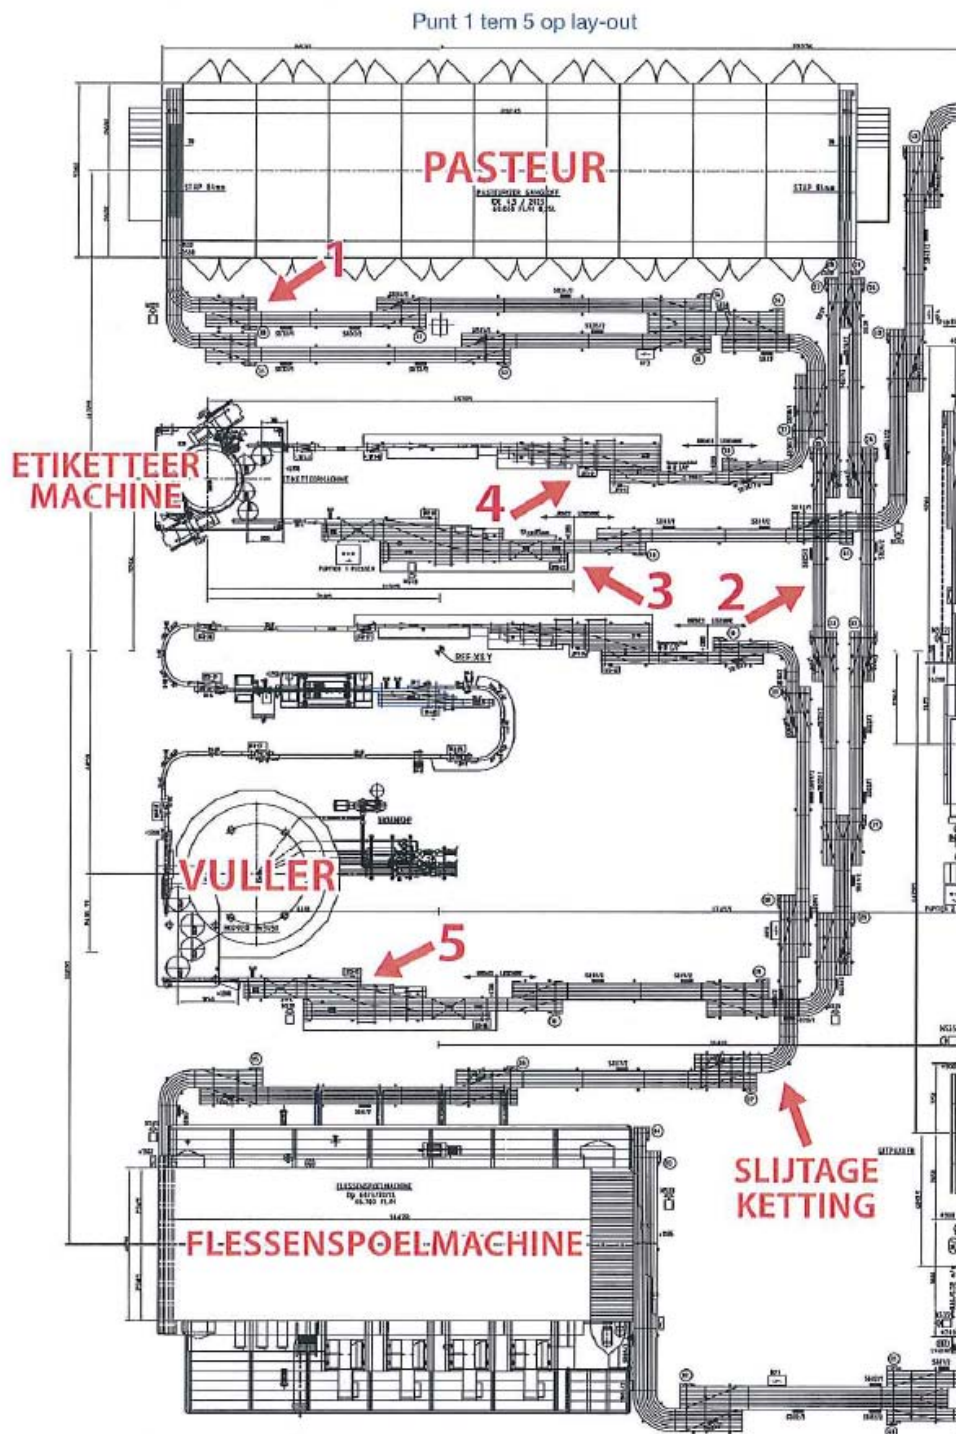
**1. Nous avons constaté des sauts de chaîne sur la poulie motrice, ce qui cause des chocs sur la chaîne**

Cause : trop faible affaissement de la bande.

It is recommended to create a catenary sag just behind the sprocket which provides a complete discharge of the chainload.
